Högby kyrkogård

Högby församling, Växjö stift, Kalmar län

Kulturhistorisk inventering av kyrkogårdar/
begravningsplatser i Växjö stift 2006

Magdalena Jonsson
Kyrkoantikvariska rapporter 2006, Kalmar läns museum

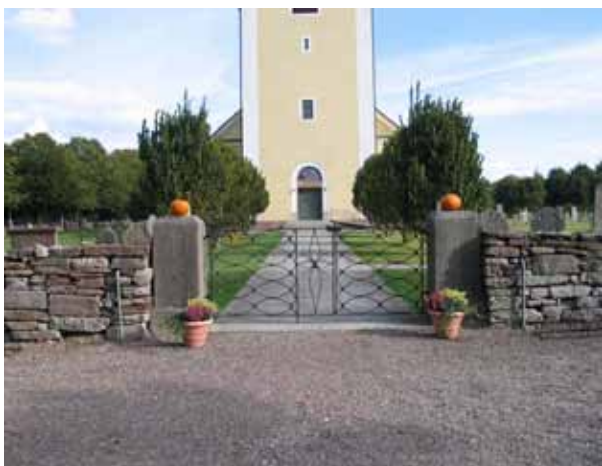
Kyrkogårdens ingång i väster. (KI Högby kyrkog 003)

I väster: Ingång i höjd med kyrkans västra ingång. Dubbla svartmålade smidesgrindar mellan stolpar av granit. Söder om denna ingång finns en mindre ingång vid vaktmästeriet markerad av en enkel svartmålad smidesgrind.

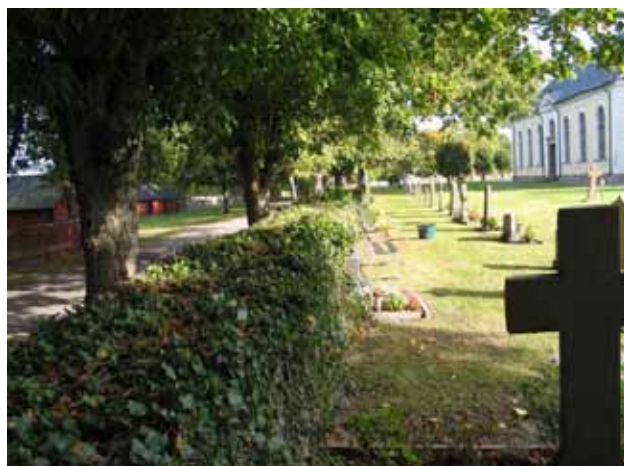
Kyrkogårdsmuren i norr. (KI Högby kyrkog 004)

Hela kyrkogården omges av en kallmurad kalkstensmur. I norr och väster är muren bitvis överväxt av murgröna. Utmed delar av muren i väster växer också syrenhäck.

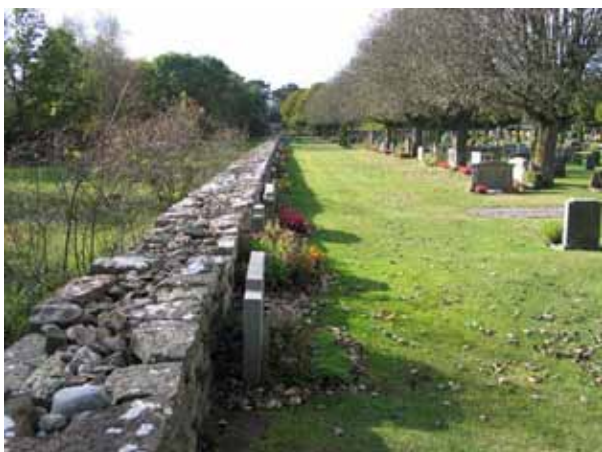
Kyrkogårdens mur i söder. Till höger i bilden syns en rad av oxlar. (KI Högby kyrkog 010)

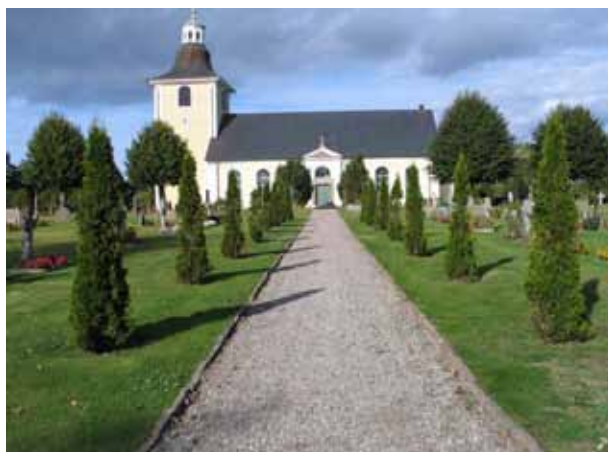
Gången fram till kyrkans södra ingång kantas av tujor. (KI Högby kyrkog 013)

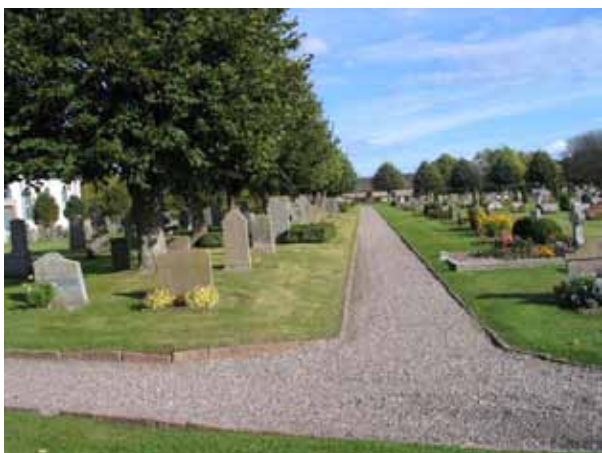
Gången mellan kvarter K och M som också är gränsen för den utvidgning som gjordes på 1920-talet. (KI Högby kyrkog 016)

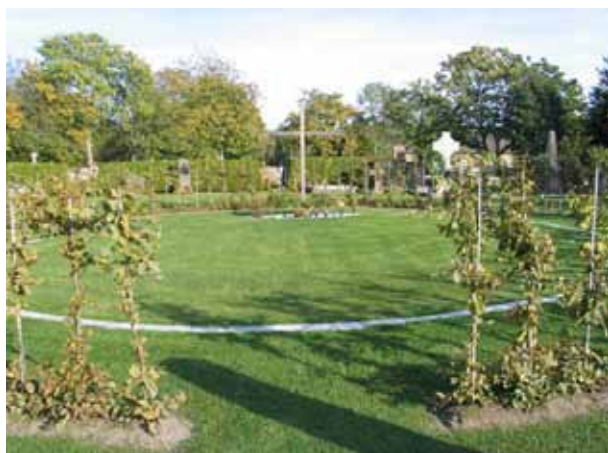
Minneslundan från väster. (KI Högby kyrkog 034)

Minneslundan anlades 2004 efter ritningar av Outside landskapsarkitekter&ingenjörer AB. Platsen är cirkelformad och omgärdas av en nyplanterad avenbokshäck. Jordningsytan markeras av en stensatt cirkel i gräsmattan. Vid platsens östra sida finns ett träkors, rosenplantering och en plats för blomvaser och ljus.

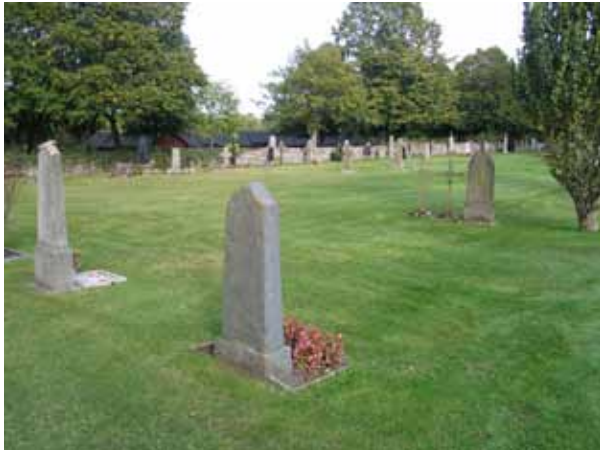
Kvarter A och B från väster. (KI Högby kyrkog 020)

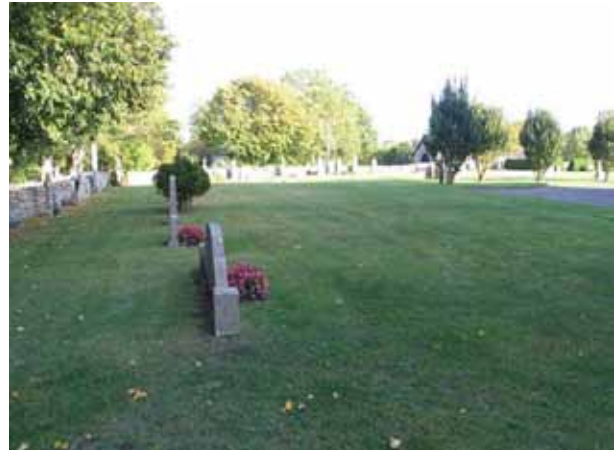
Kvarter C från väster. (KI Högby kyrkog 021)

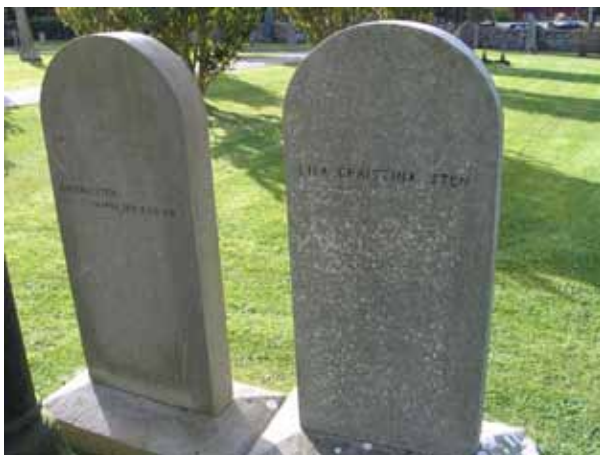
Fd trumslagaren vid Smålands Kungliga Grenadiärbataljon Anders Sten och hans hustru Lisas gravvårdar från 1891 respektive 1878. Gravvårdarna finns i kvarter B. (KI Högby kyrkog 018)

I kvarter B ligger den fd trumslagaren vid Smålands Kungliga Grenadiärbataljon Anders Sten begravd. Han dog 1891. In till hans kalkstensvård står en exakt likadan vård över hans hustru Lisa som dog 1878. På trumslagarens gravvård står inskrivet: *Jag ämnar att få hvila jämte min hulda maka om det så Guds vilja är.*

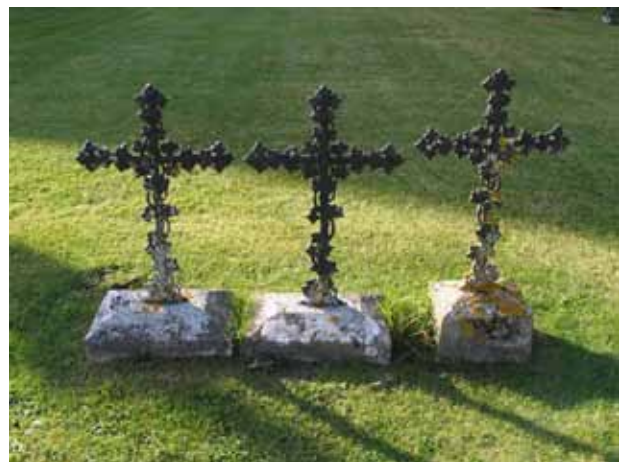
Tre små gjutjärnsvårdar står på rad i kvarter C. (KI Högby kyrkog 023)

I kvarter C står tre små gjutjärnskors i rad bredvid varandra. Korsen saknar inskription. Denna här typen av små kors av gjutjärn eller marmor brukar användas vid barngravar.

Gravplatserna utmed kyrkogårdsmuren var då omgärdade och belagda med grus. Efter 1981 har omgärdningarna tagits bort och gravplatserna såtts in med gräs. I kvarteren finns idag fler gravvårdar som genom sin ålder eller utformning har ett kulturhistoriskt värde och bidrar till kyrkogårdens karaktär. Hos flera vårdar finns också lokal- eller personhistoriska värden. Gravvårdar från 1800-talets mitt ska tillsammans med gravvårdar av gjutjärn föras in på församlingens inventarieförteckning.

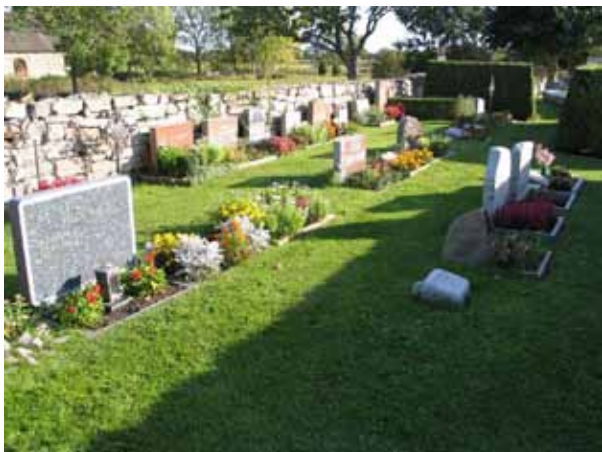
Urngravsområdet i kvarter D. (KI Högby kyrkog 026)

Den äldsta urngravvården är från 1959 men de flesta vårdarna är från 1980- och 90-talen. De är mindre än kistgravplatsernas vårdar och flera av vårdarna är liggande. Flera av gravvårdarna är av kalksten men det finns också vårdar av svart och grå granit samt enstaka av röd granit. Bland urngravvårdarna finns fyra vårdar av svartmålat smide och en gravplats omgärdad av buxbomshäck. Omkring några av kistgravplatserna finns omgärdningar kvar. Tre gravplatser omgärdas av gjutjärnsstaket, en av en stenram och kring ytterligare en finns rester av en stenram. Två av dessa omgärdade gravplatser är belagda med grus och en har öppen jord. Framför två av gravvårdarna finns en gravkulle överväxt med murgröna. Yrkestitlar är relativt vanliga och flest vårdar finns med titlarna kyrkoherde eller prost. Det finns också titlar som överstelöjtnant, landssekreterare och fil. jubeldoktor. På flera vårdar anges från vilken by eller gård den döde kommer, men det är ovanligare på urngravplatsernas vårdar och de allra äldsta vårdarna.

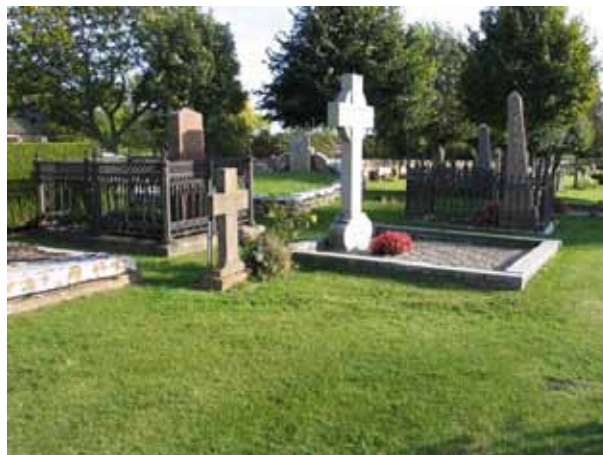
De äldre påkostade gravvårdarna i södra delen av kvarter D utgör en egen grupp i kvarteret. Längst bort i bild syns Israel Sven Wellins gravplats. (KI Högby kyrkog 028)

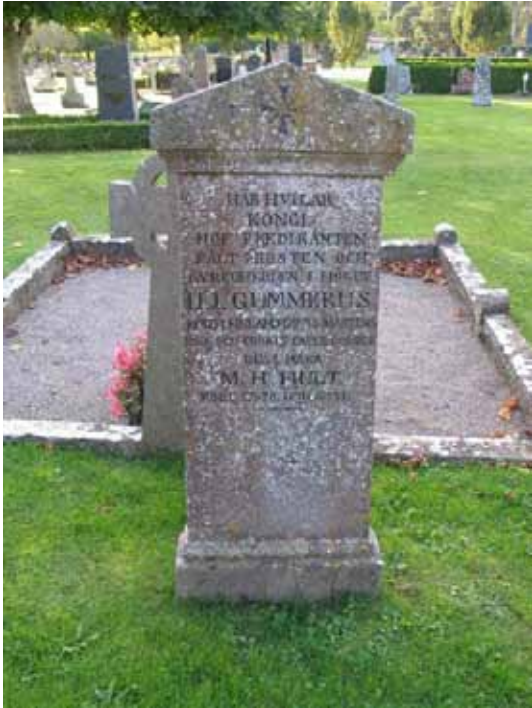
Prästgrav anno 1836. Hovpredikanten, fältprosten och kyrkoherden i Högby Henrik Johan Gummerus gravvård av kalksten från 1836. Här ligger också hans hustru, Maria Helen Hult, som dog 1841 begravd. (KI Högby kyrkog 031)

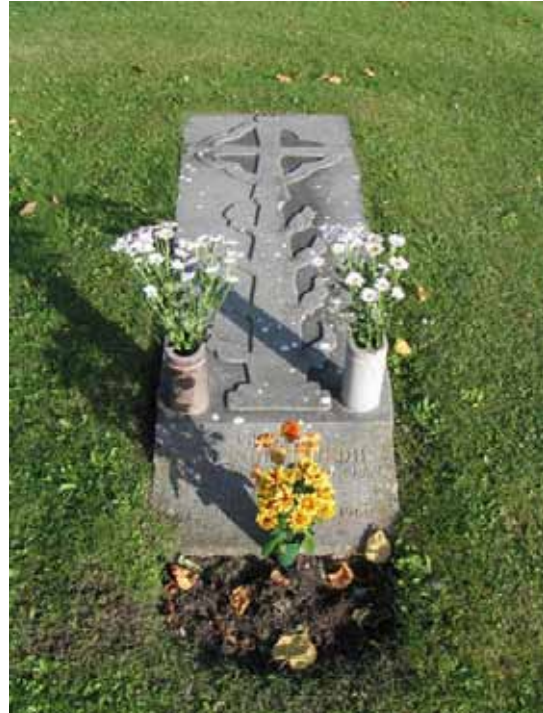
Prästgrav anno 1960. Prosten Emanuel Lundh, död 1982, och hustrun Siris, död 1960, gravvård av kalksten. Gravvården ska vara en kopia av en vård som finns vid Källa Gamla kyrka. (KI Högby kyrkog 033)

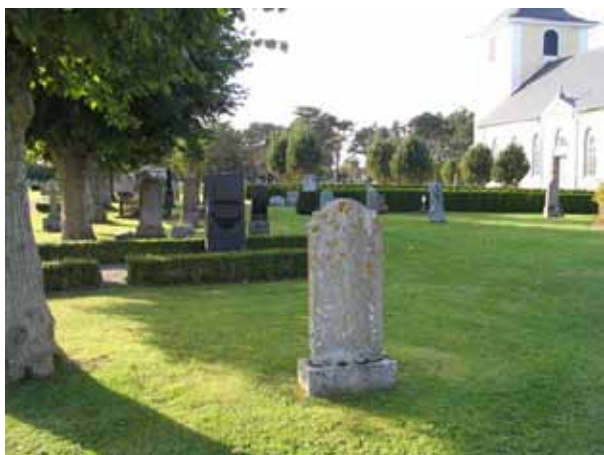
Kvarter E, och bortom det, kvarter F från öster. (KI Högby kyrkog 035)

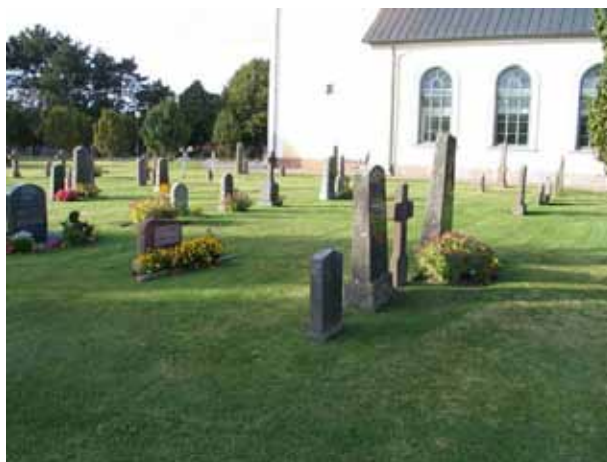
Kvarter G från sydost. (KI Högby kyrkog 042)

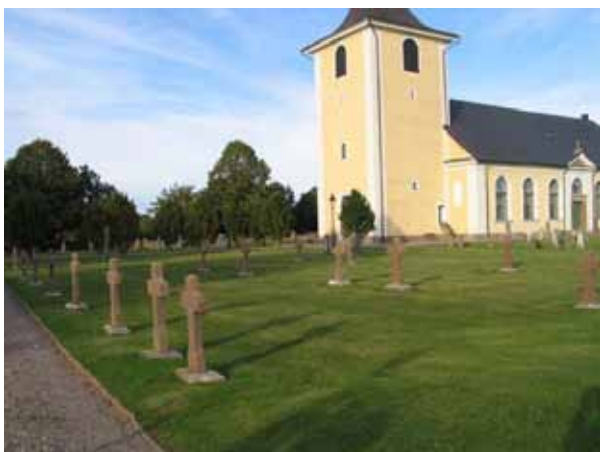
I kvarter H finns flera kalkstens kors från slutet av 1800-talet. Bilden är tagen från sydväst. (KI Högby kyrkog 048)

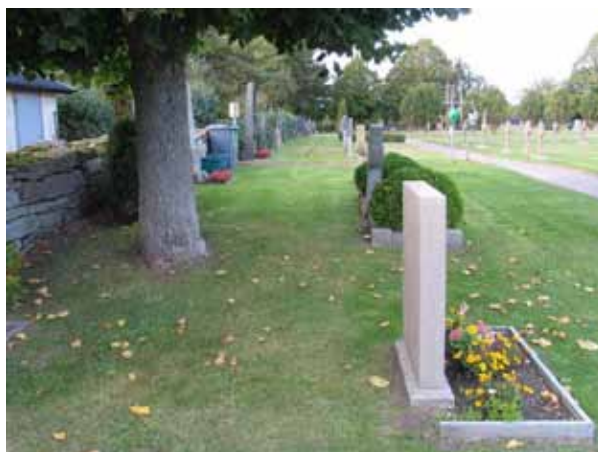
Kvarter J från söder. (KI Högby kyrkog 049)

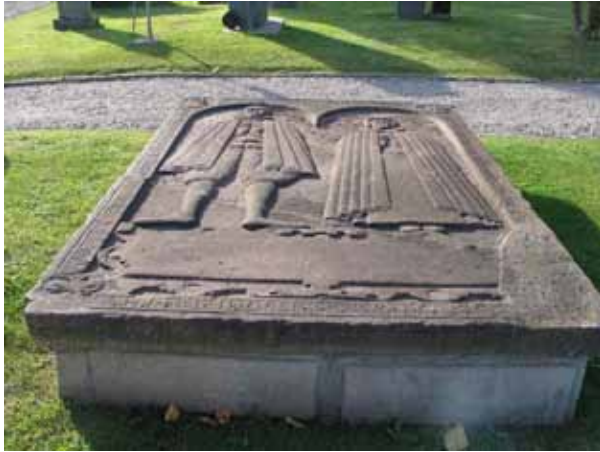
Mårten Vahti och hans hustrus gravtumba täckt av en vackert huggen kalkstenshäll med de döda porträtterade i helfigur. (KI Högby kyrkog 040)

År 1966 konserverades Martin Vahtis gravvård från 1616 av riksantikvarieämbetets konservatorer. Uppgifter finns också om att gravvården konserverades på 1940-talet men dokumentation om detta saknas. Samtidigt lyftes frågan om hur stenen långsiktigt skulle bevaras. Förslaget att flytta in gravhällen i vapenhuset diskuterades men avfärdades. Man enades dock om att en vattenpost som stod nära gravvården skulle flyttas och dessutom skulle ett skyddande hölje tillverkas som kunde täcka stenen under vintern. Frågan om gravvårdens bevarande blev åter aktuell 1996. Då konserverades vården på nytt av AB Stenkultur i Stockholm. Hällen hade nu en stor genomgående spricka. Återigen föreslogs att hällen skulle flyttas in i vapenhuset. Tumban skulle få stå kvar och täckas av en nytillverkad häll. Ett argument mot detta var att både hällen och tumban troligen är tillverkade av Vahti. Det gör dem till en enhet som är olämplig att dela på. Idag täcks tumban vintertid av en presenning. Även tre gravvårdarna från 1800-talets början, prosten Gummerus, Kristina Gustafva Carlsmans och prosten I S Wellin har konserverats.

Mårten Vahti var verksam som stenhuggare vid stenbrottet i Dälie i Högby socken omkring sekelskiftet 1600. Han ägde en skattgård i Alvedsjö där han bodde med sin familj. I ett kungligt brev till en Hans Eriksson i Kalmar 1606 ges instruktioner för hur en trappa på Borgholms slott ska byggas av en Mårten Stenhuggare på Öland och hur mycket han ska få betalt för arbetet. Man tror att det är just Mårten Vahti som menas.

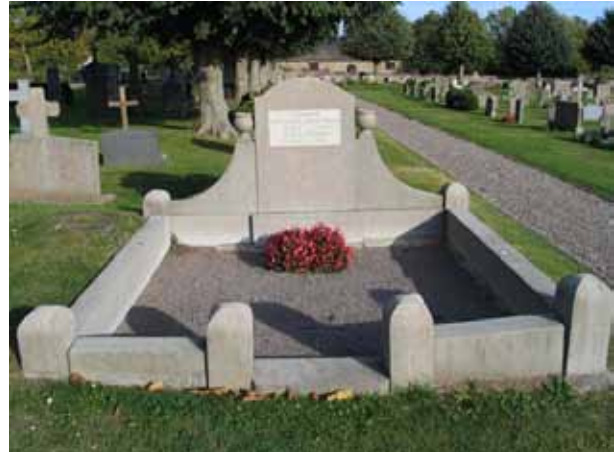
En av kyrkogårdens gravplatser som fortfarande har kvar sin omgärdning i form av en stenram och grusbeläggning är Gottfred Anderssons gravplats från 1930. Här ligger också hans syster Gerda Persson död 2001 begravd. Gravvården har en för 1930-talet typisk utformning men är mera påkostad än vanligt. (KI Högby kyrkog 039)

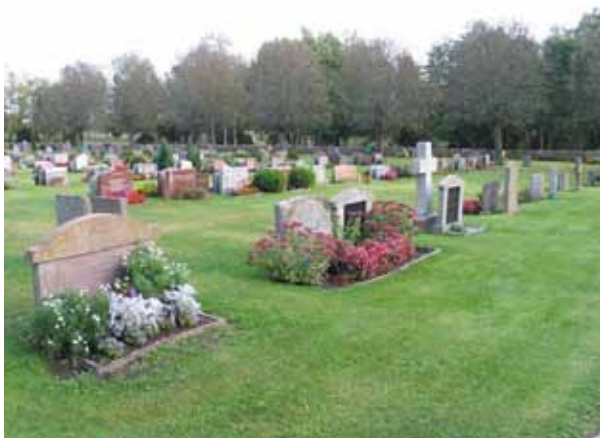
Kvarter M från nordväst. (KI Högby kyrkog 051)

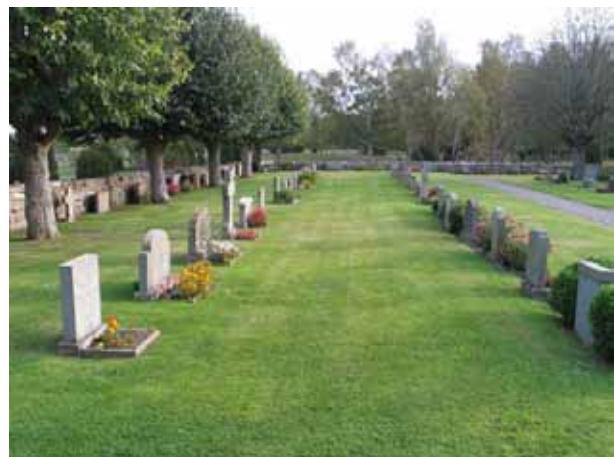
Kvarter R från norr. (KI Högby kyrkog 065)

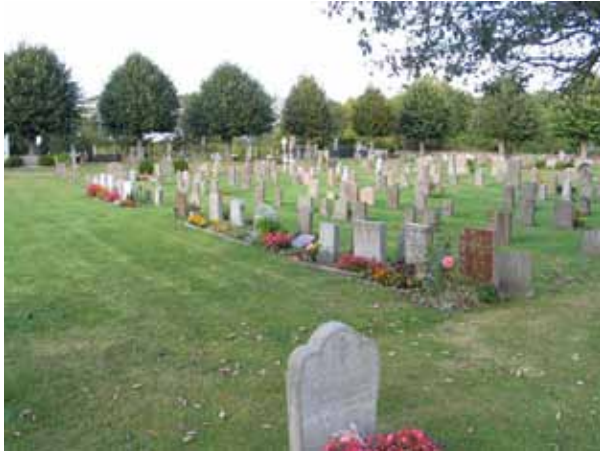
Gränsen mellan kvarter O och P från söder.
(KI Högby kyrkog 060)

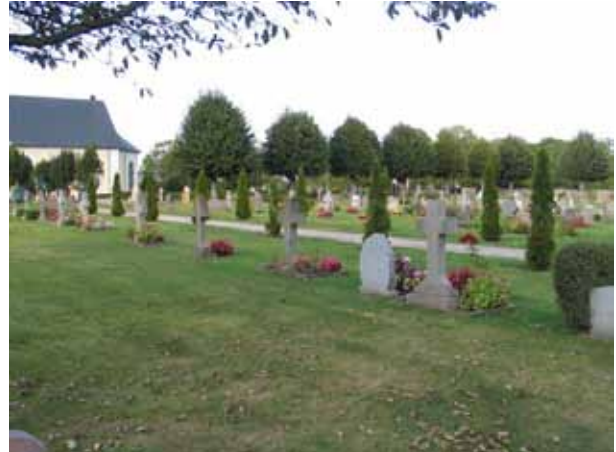
Utmed gången som skiljer kvarter N och O har gravplatserna gravvårdar i form av höga kors.
(KI Högby kyrkog 056)

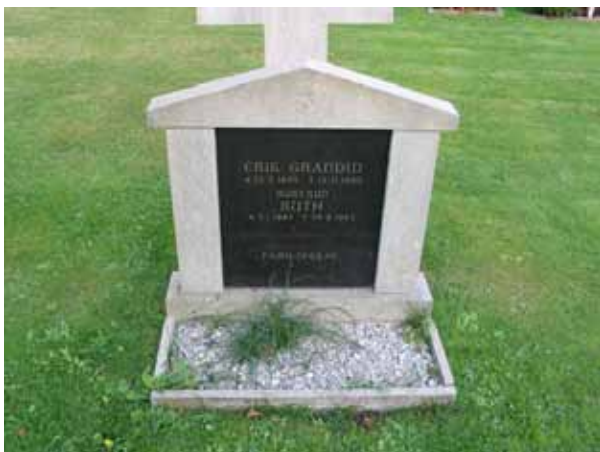
Gravvård med tydliga klassicistiska influenser i kvarter M. Erik och Ruth Grandins gravvård är från 1962 av kalksten och en svart, okänd stensort. (KI Högby kyrkog 051)

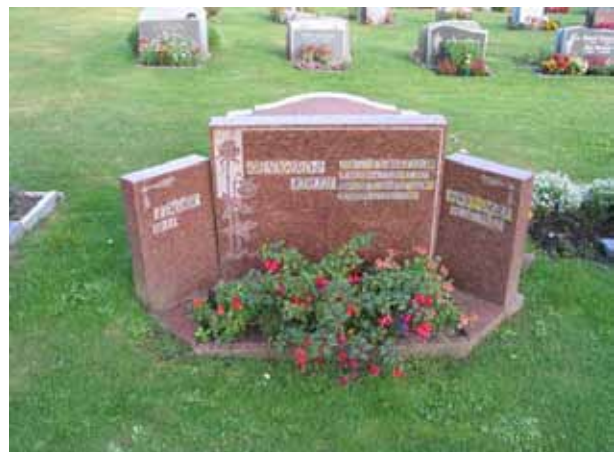
Gravvård i röd granit typisk för 1980-talet. De båda mindre stenarna vid sidan är senare tillägg och ger sammantaget gravvården en ovanlig utformning. (KI Högby kyrkog 053)
